### ТЕХНИЧЕСКОЕ ЗАКЛЮЧЕНИЕ ЭКСПЕРТА по гражданскому делу № 2-807/17 от 12.05.2017 г.

по иску Натальи Сергеевны к обществу с ограниченной ответственностью «Кировские срубы» о защите прав потребителя

Сруб из оцилиндрованного бруса, возведенный по адресу: Краснодарский край, г. Армавир,

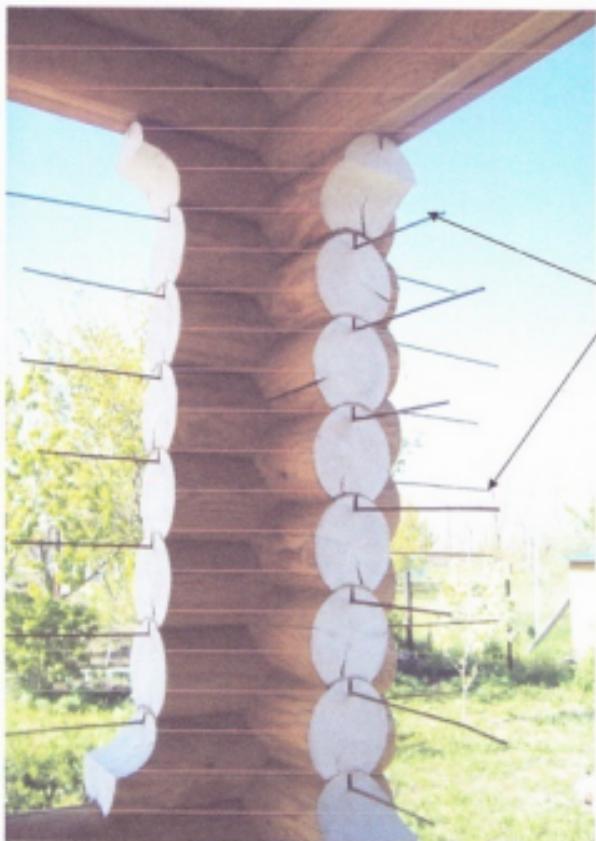
фото № 1

1. практически во всех перерубах в технологических пазах виден просвет, следовательно крепежные элементы (нагели и прижимные болты) отсутствуют, см. фото № 1, 2, 6;
2. верхние бревна (коротышки) в некоторых перерубах снимаются, см. фото № 3, 4;
3. центральный столб на мансардном этаже – собран без нагелей, см. фото № 2, конструкция – лыбка, легко двигается от нажима рукой,
4. отклонение от вертикали столба составило – 20 + 40 мм.
5. стропильные ноги соединены на коньковой балкестык (по проекту – с накладками), см. фото № 8,
6. стропила соединяются накладками с креплением саморезами, некоторые соединения выполнены на гвоздях (по проекту – болтами  $d = 12$  мм), см. фото № 9 ,
7. стропильные ноги вышли из опорных гнезд на верхних бревнах и «зависли», см. фото № 10, 11.

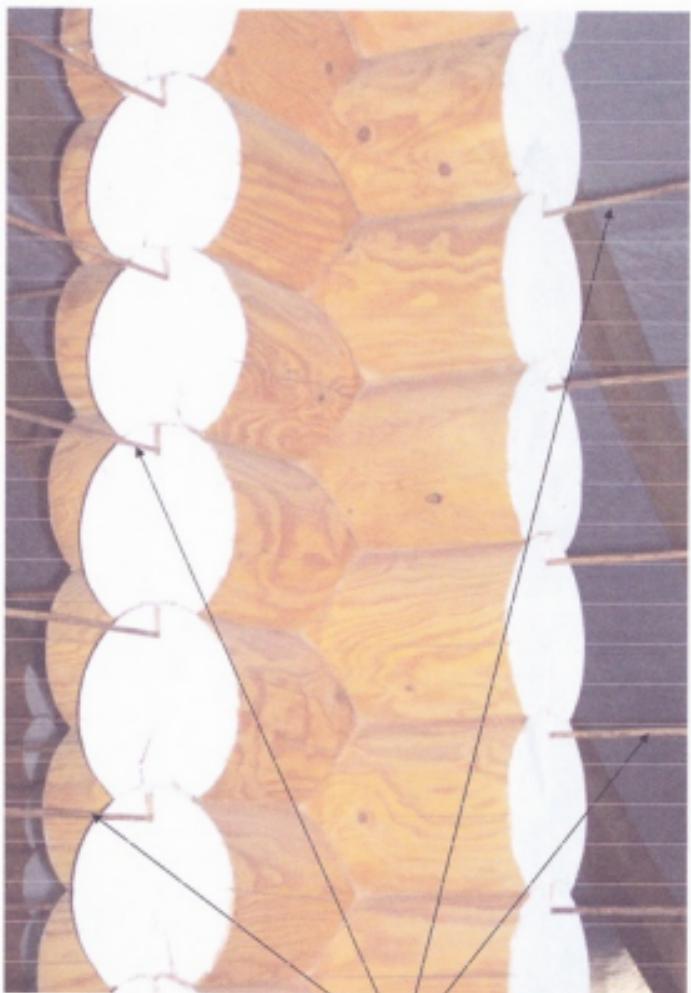
фото № 2

Прутья, продетые в сквозные  
технологические пазы  
центрального столба на мансарде

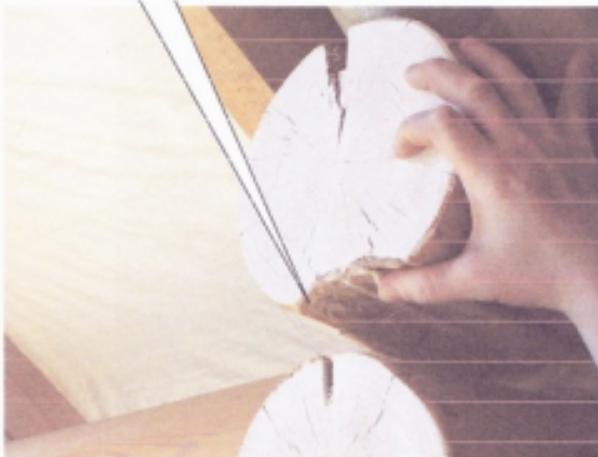
фото № 3

Ручная разборка  
брусьев

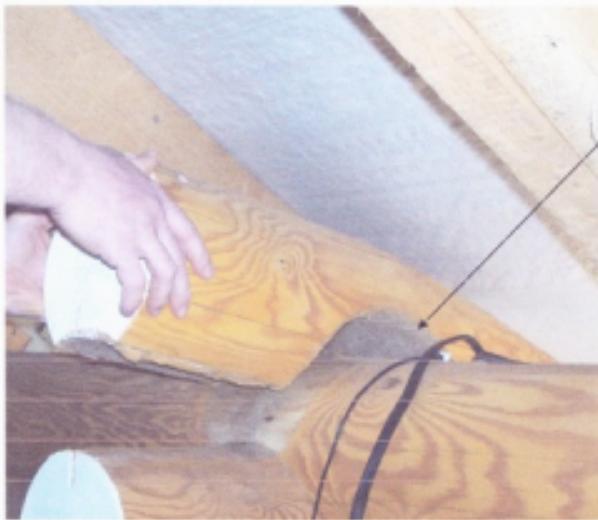
фото № 4

Ручная разборка  
брусьев

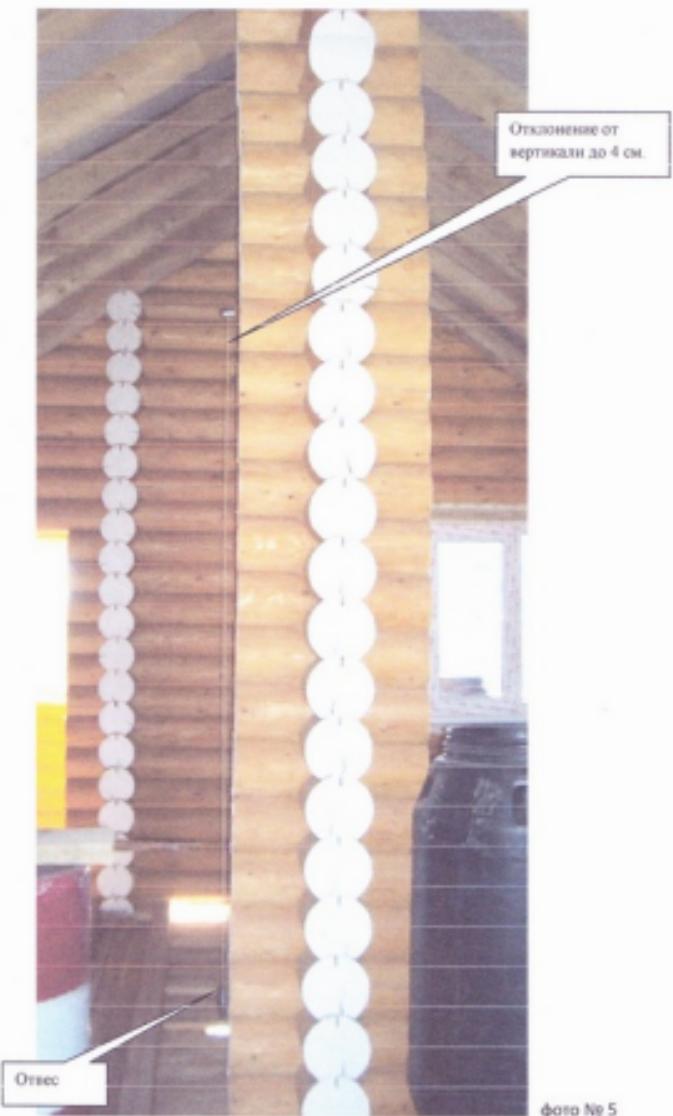
фото № 5

1. перекос наружных стен, отклонения от вертикали и горизонтали,
2. зыбкость центрального столба на мансардном этаже, отклонение от вертикали,
3. детали скользящих креплений стропил и верхних бревен находятся в «крайнем положении», когда смещение стен уже невозможно, при дальнейшей усадке сруба либо «зависнет» вся крыша, либо продолжится «выпирание» стен,
4. смонтированная стропильная система не обеспечивает пространственную жесткость мансардного этажа.

Центральный столб на мансардном этаже

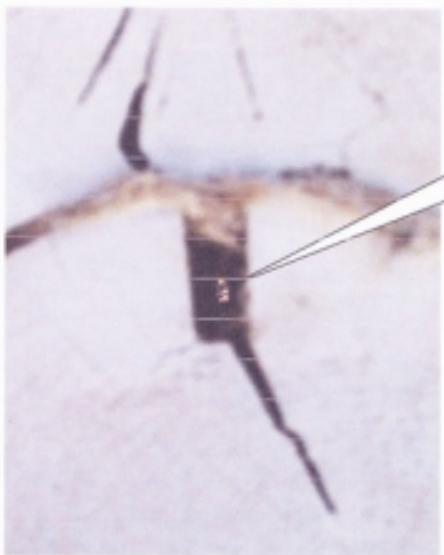
фото № 6

Сквозной просвет в технологическом пазе, свидетельствующий об отсутствии креплений брусьев

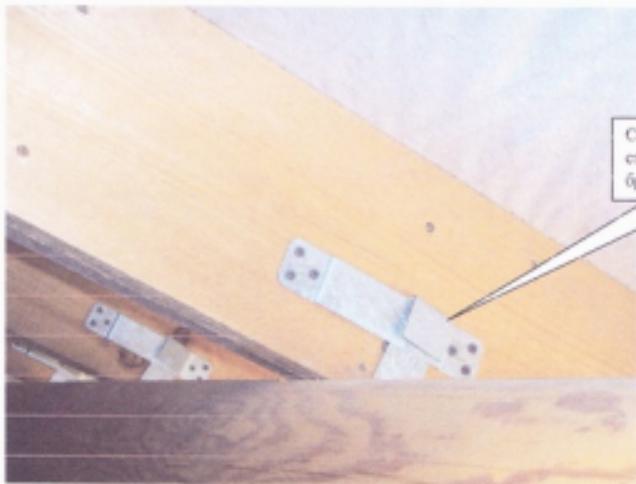
фото № 7

Скользящие опоры стропил и верхних брусьев сруба

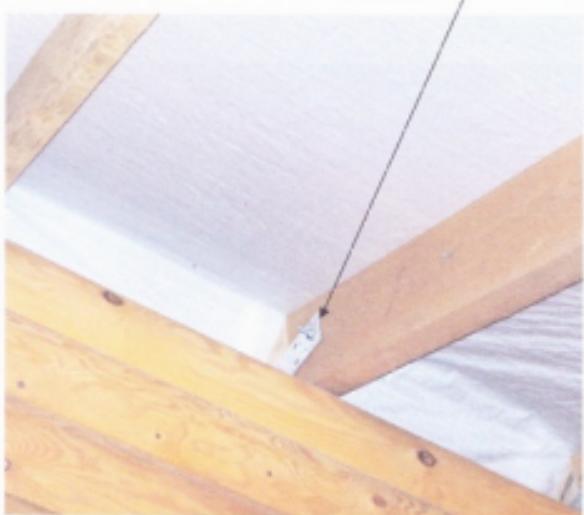
фото № 8

Конец крыши

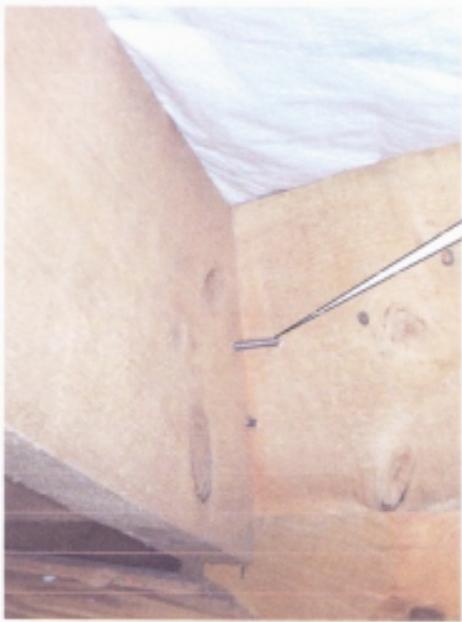
фото № 9

Соединение накосной ноги со стропильной на гвоздях
